La DMSC™ apporte son grain de sel

Une garniture mécanique mal conçue posait des problèmes à un important producteur de sel de l'est de la France.

Industrie : Chimie
Produit : DMSC™
Application : Pompe de circulation
Référence N.O : TD3104875_FR

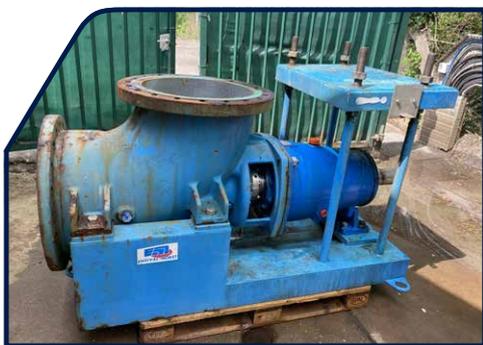
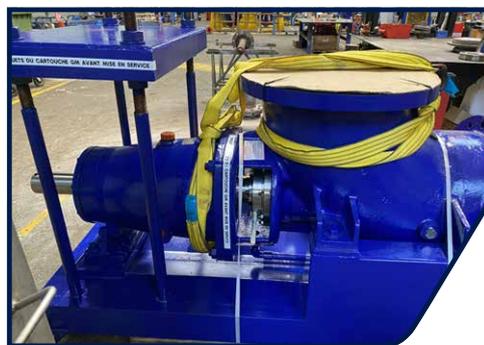
La garniture était conçue de telle sorte qu'à chaque démarrage de la pompe, la goupille d'entraînement heurtait la face rotative en carbure de silicium qui avait tendance à se briser sous l'impact. Un autre problème était que les faces étaient également exposées à l'impact d'agglomérat de sel, ce qui pouvait également entraîner leur rupture.

Une maintenance préventive était prévue tous les 12 mois mais la garniture fuyait souvent avant que cette opération ne puisse être effectuée. Pour remédier à ce problème, AESSEAL® a proposé l'installation de ses garnitures mécaniques doubles DMSC™, plus robustes, plus fiables et conçues spécifiquement pour fonctionner dans des conditions difficiles. Non seulement la solution AESSEAL® est plus durable que son concurrent, mais sa conception supérieure signifie qu'elle n'est pas exposée à l'impact des agglomérats de sel.

Les nouvelles garnitures ont été installées en avril 2024 et, deux mois plus tard, elles se révèlent très efficaces et tout porte à croire qu'elles seront beaucoup plus résistantes que celles qui ont été remplacées.
